Os Moinhos do Rio Almansor no Concelho de Montemor-o-Novo
- um património a conhecer, preservar e valorizar

ANEXOS

Mestrado em Gestão e Valorização do Património Histórico e Cultural

UNIVERSIDADE DE ÉVORA

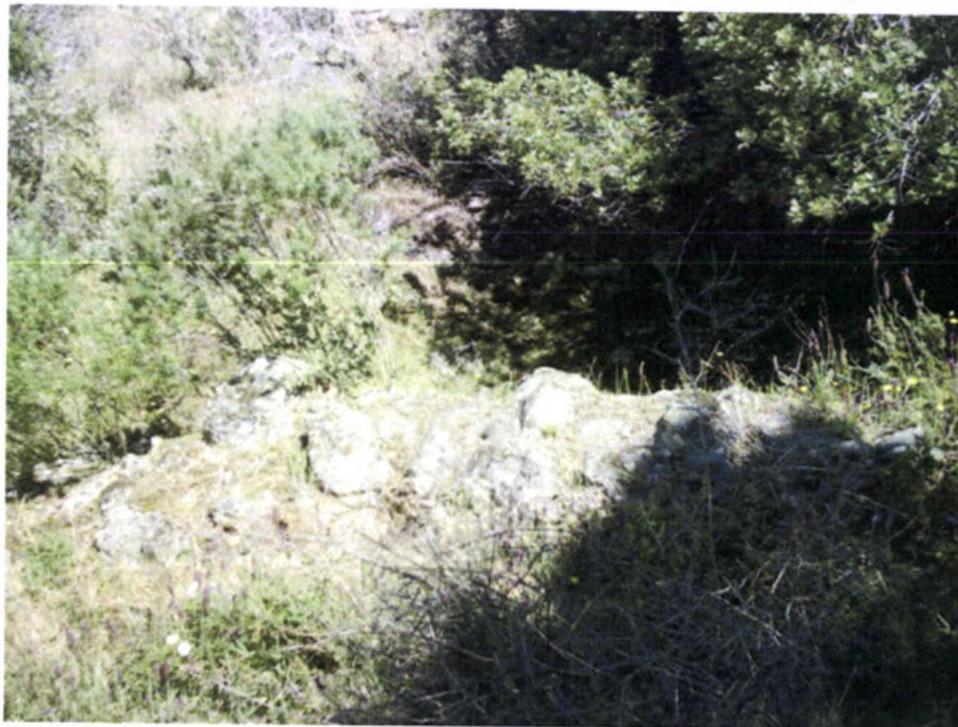
Fig.4 - Foto dos vestígios do moinho

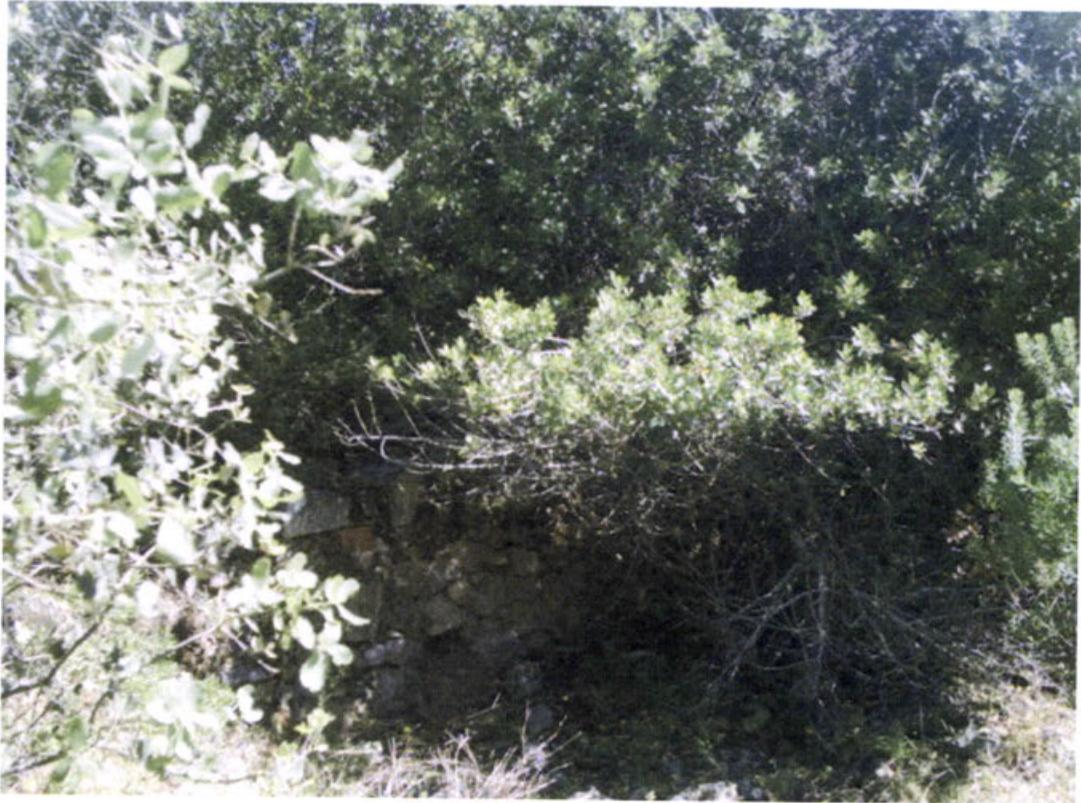
Fig.5 - Foto dos vestígios do moinho encoberto pela vegetação

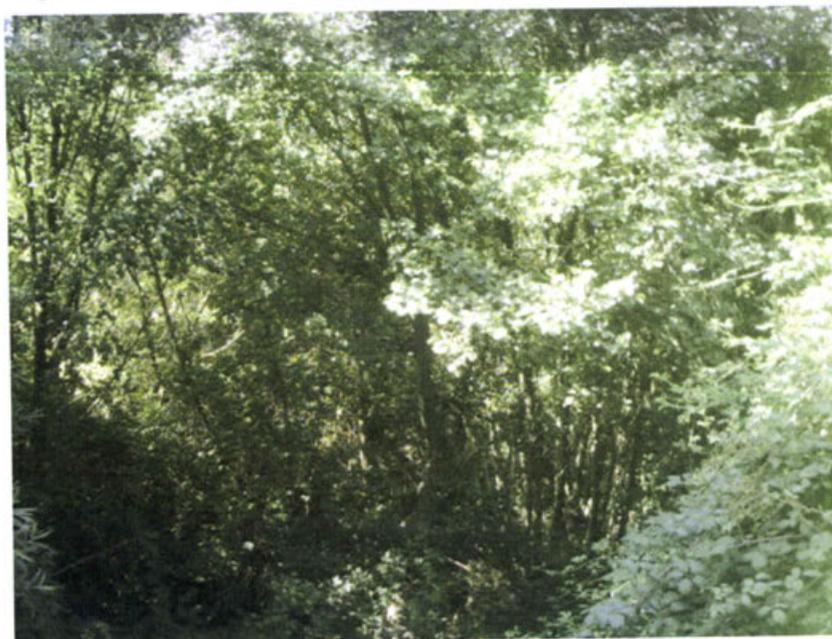
Fig. 2 - Foto dos vestígios do moinho

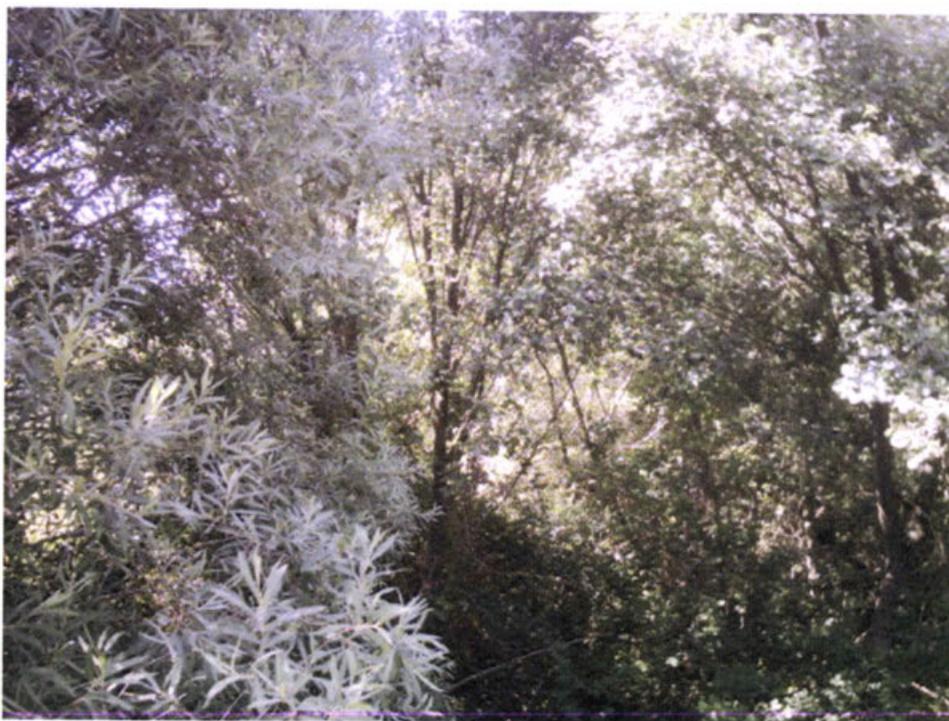
Fig.3 - Localização do antigo moinho, não sendo perceptíveis os seus vestígios

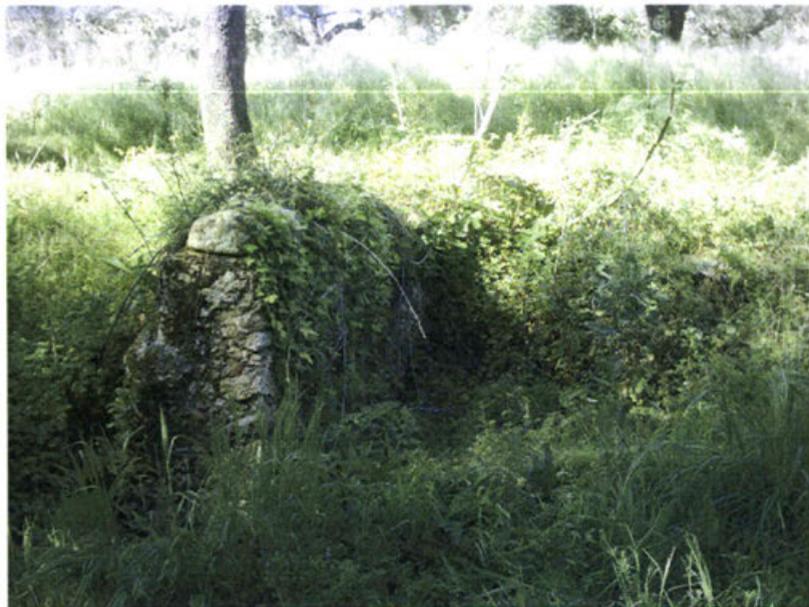
Fig. 2 - Foto dos vestígios do moinho

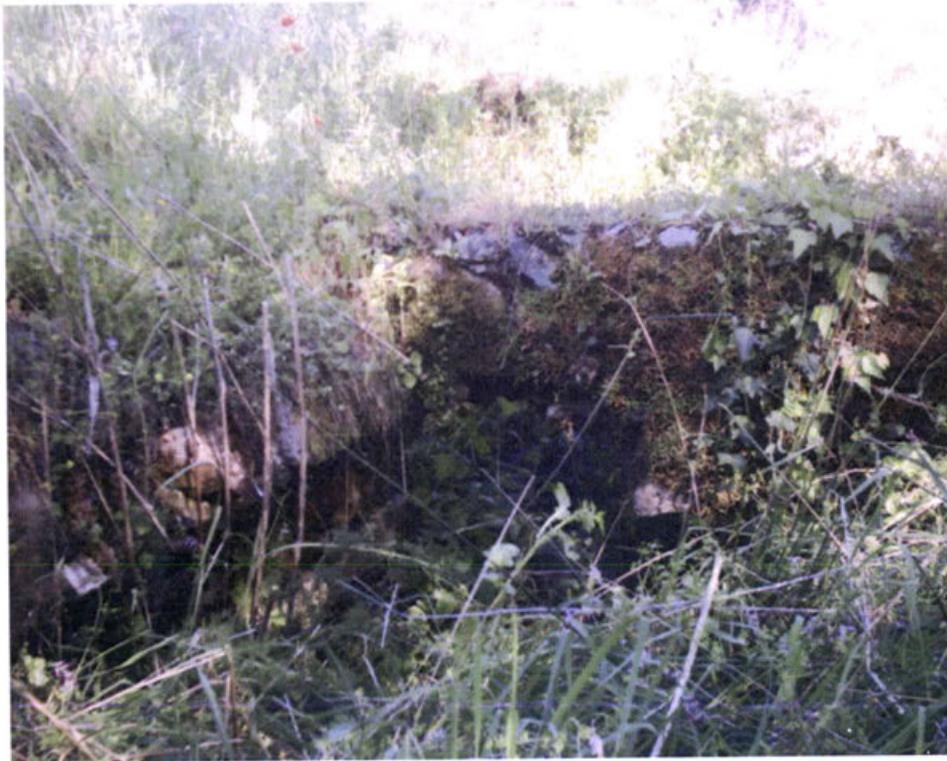
Fig.3 - Foto dos vestígios do moinho

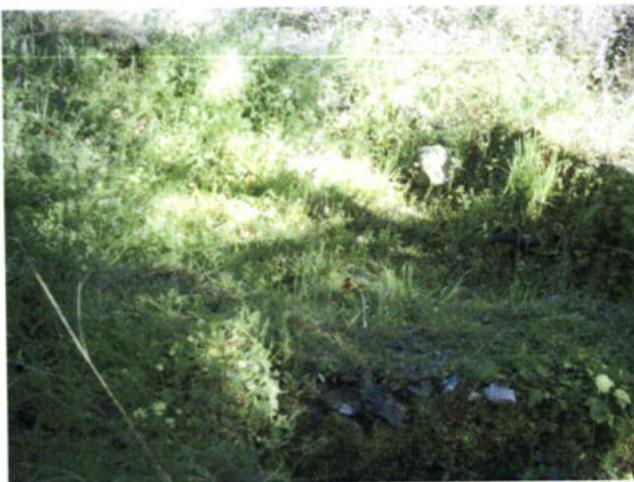
Fig.4 - Foto dos vestígios da levada

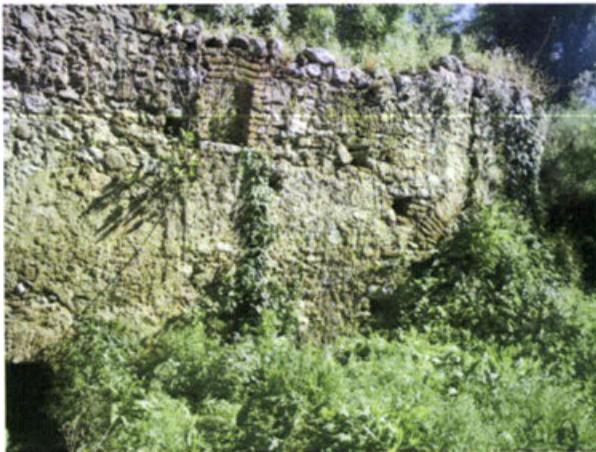
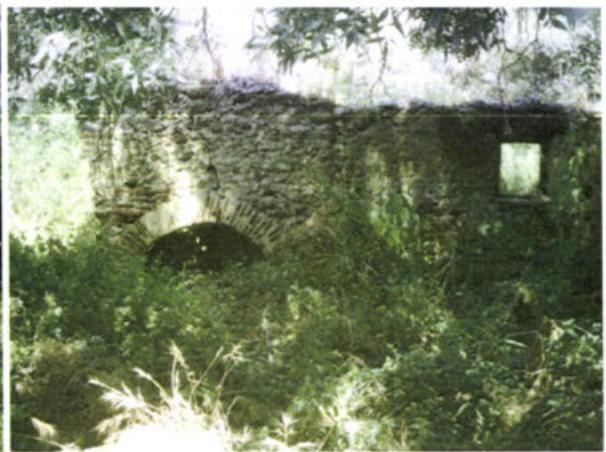
Fig.15 e 16 – A parede do pisão (exterior e interior) que pegava com o Moinho de Baixo

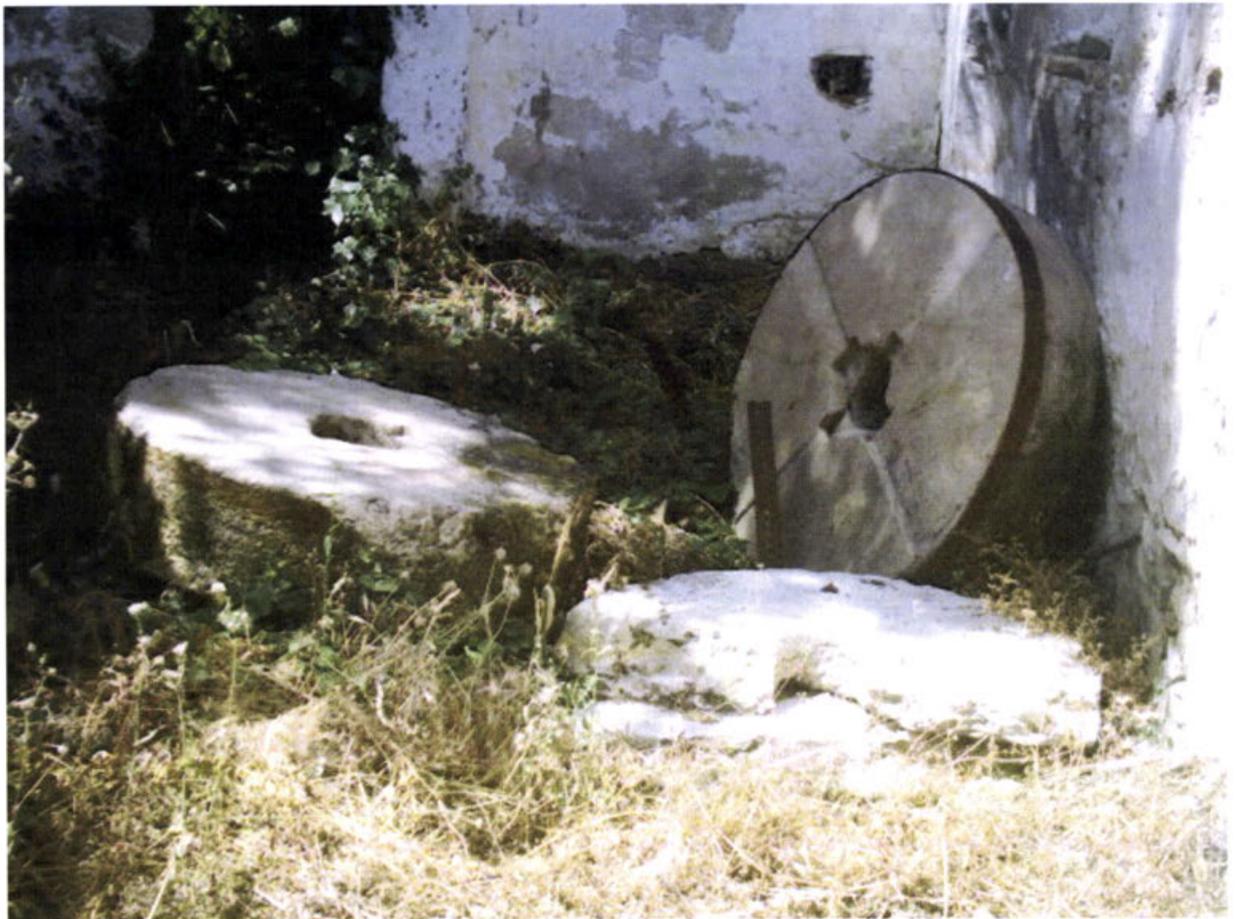
Fig.33 – 2 mós, andadeira e pouso e dois fragmentos de mós, Moinho de Baixo

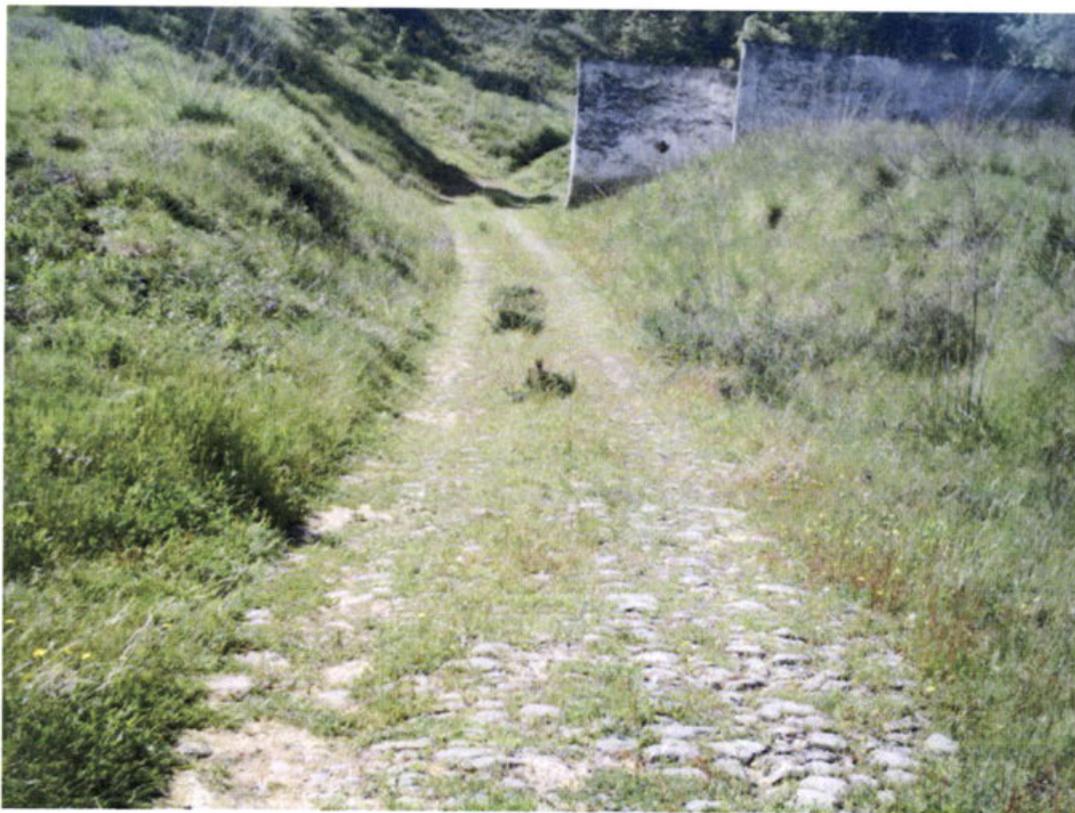
Fig. 5 – Vestígios da calçada de acesso ao moinho

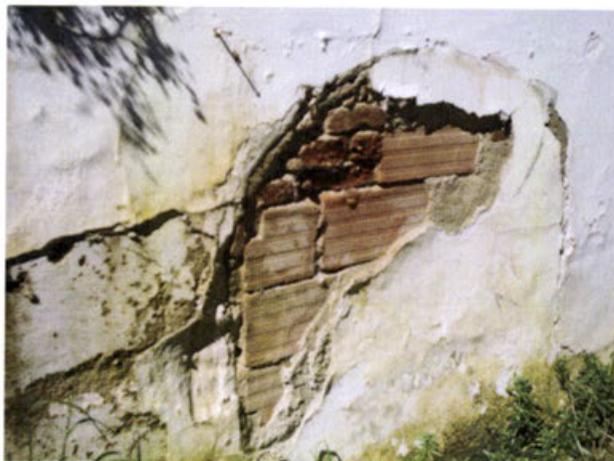
Fig. 9 - Remendo na parede

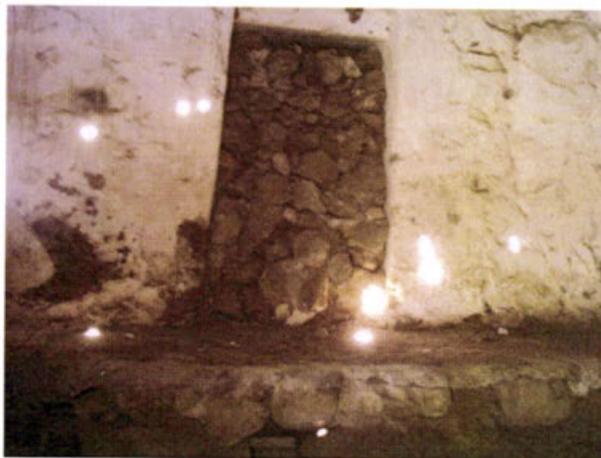
Fig. 10 - Porta tapada por pedras soltas

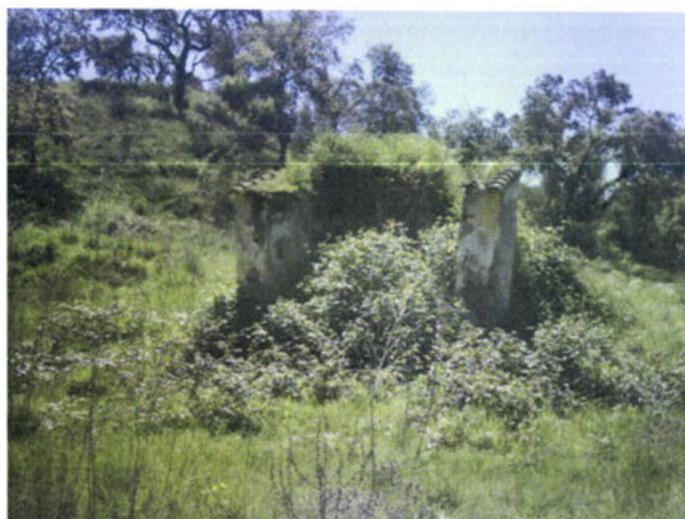
Fig. 20 – Vestígios do forno de cozer pão
