MOSTEIRO CISTERCIENSE DE SANTA MARIA DE MACEIRA DÃO
CONTRIBUTOS PARA A SUA CONSERVAÇÃO E A SUA VALORIZAÇÃO

Dissertação de Mestrado em Recuperação do Património Arquitectónico e
Paisagístico apresentada à Universidade de Évora

Évora, Novembro de 2010

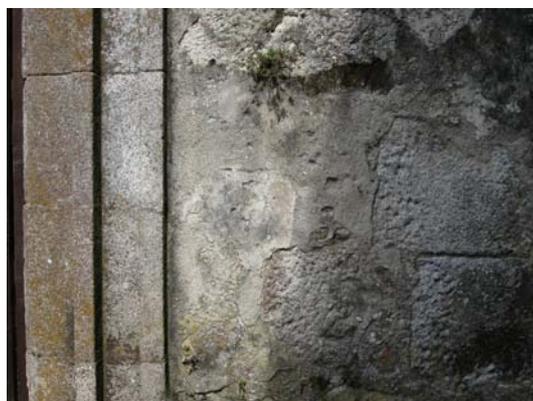
61. Igreja – Pormenor do estado de conservação do paramento norte, 2003

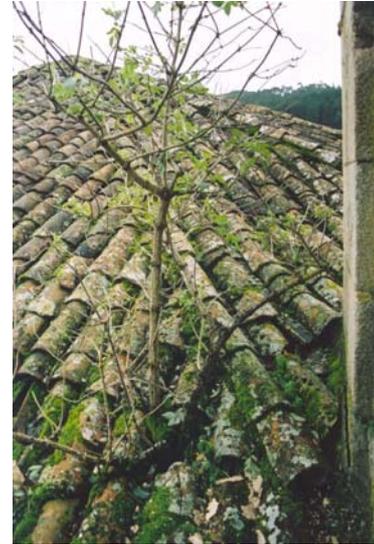
64. Igreja – Pormenor de vegetação superior na cobertura, 2003

O primeiro destes elementos, apresenta formas de degradação diversas, nomeadamente a presença de vegetação superior, sujidades, fracturas e perda de material. Neste sentido, são recomendadas as operações de limpeza e consolidação adaptadas e adequadas ao material cerâmico. Entendemos, no entanto, que pode existir já uma perda efectiva da integridade e eficácia deste material, estando, assim, comprometida a sua função. Se esta situação se confirmar há que ponderar entre a solução de se consolidar e tratar o material cerâmico existente, situação que acarretará, sem dúvida, grandes custos, ou assumir a colocação de telha nova, de morfologia idêntica à existente e adequada ao nosso caso de estudo.

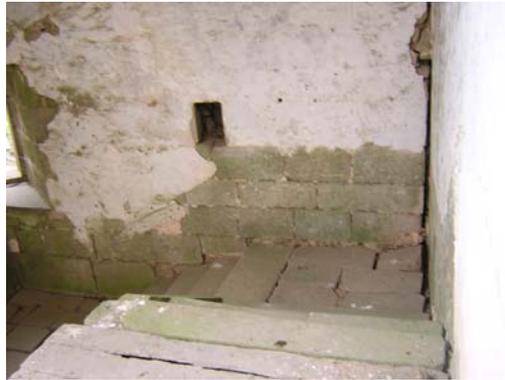
106. Lugares regulares – Fenda nas escadas de acesso ao segundo piso, 2006

No que respeita às escadas do mosteiro de Santa Maria de Maceira Dão apontamos, como situação mais carenciada de intervenção, as escadas interiores de acesso ao segundo piso, na ala nascente dos lugares regulares. Conforme referimos, as paredes de contenção deste elemento encontram-se severamente degradadas, com existência de fracturas com origem em possíveis assentamentos diferenciais. Esta situação provoca oscilações no assentamento da própria escada. Assim, torna-se necessário, em primeiro lugar, consolidar as paredes de contenção destas escadas, eventualmente reforçando as suas fundações e reforçando o próprio suporte das escadas e, só depois, actuar sobre as escadas propriamente ditas. Neste caso será, provavelmente, necessário levantar e recolocar degraus e, depois, proceder-se às operações de limpeza, preenchimento de juntas e protecção e consolidação conforme referimos anteriormente para outros elementos construtivos de pedra.

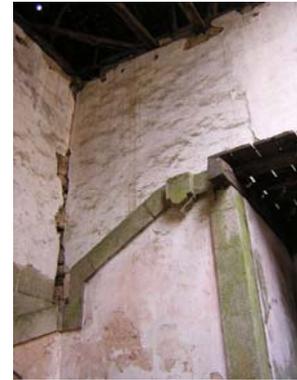
107. Lugares regulares – Estado de conservação das escadas de acesso ao segundo piso, 2006

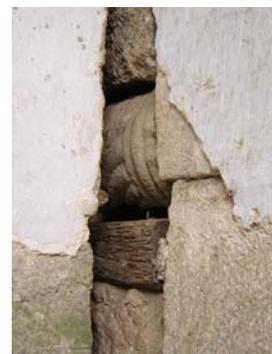
109. Lugares regulares – Fenda nas escadas de acesso ao segundo piso, 2006

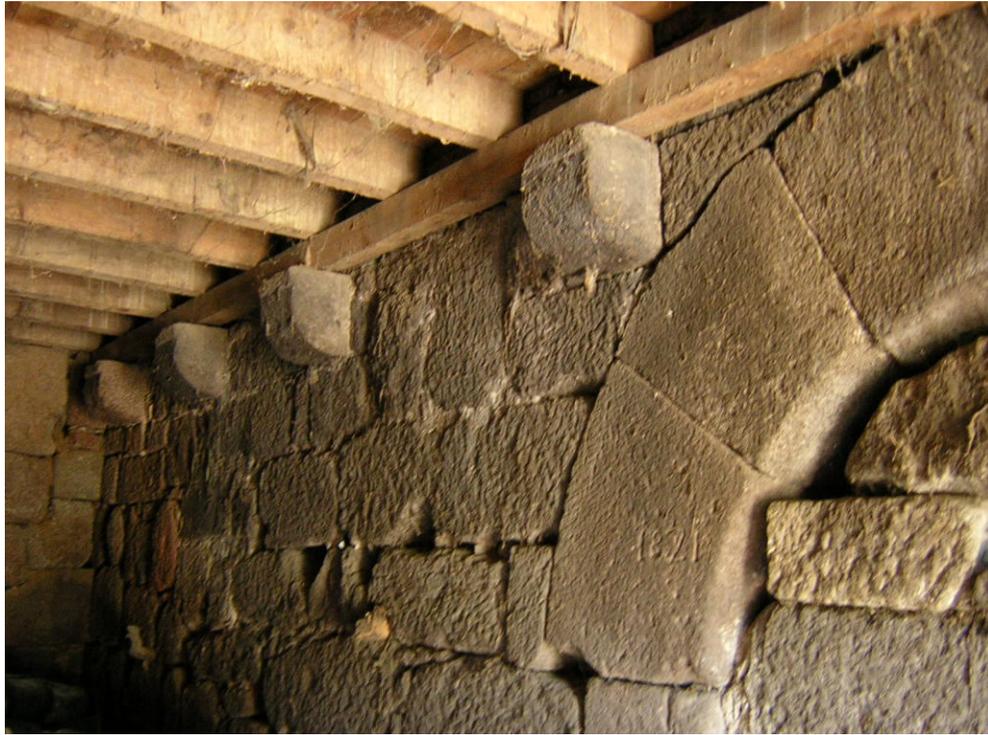
127. Torre – Pormenor do interior do piso térreo, 2004

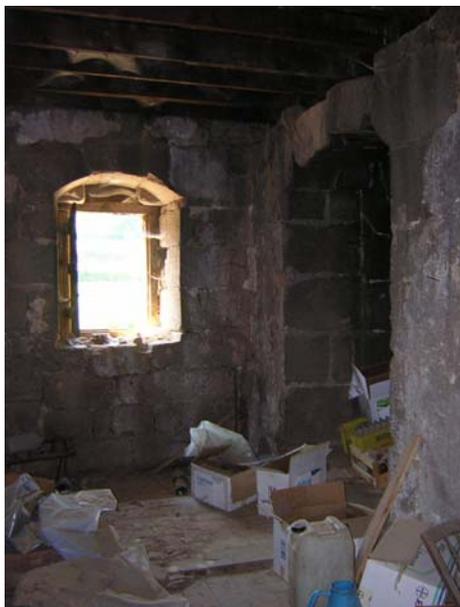
128. Torre – Espaço do primeiro piso, 2004

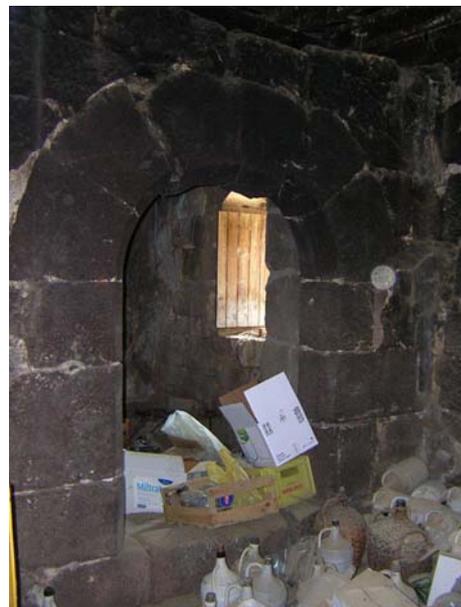
129. Torre – Vão interior do primeiro piso, 2004

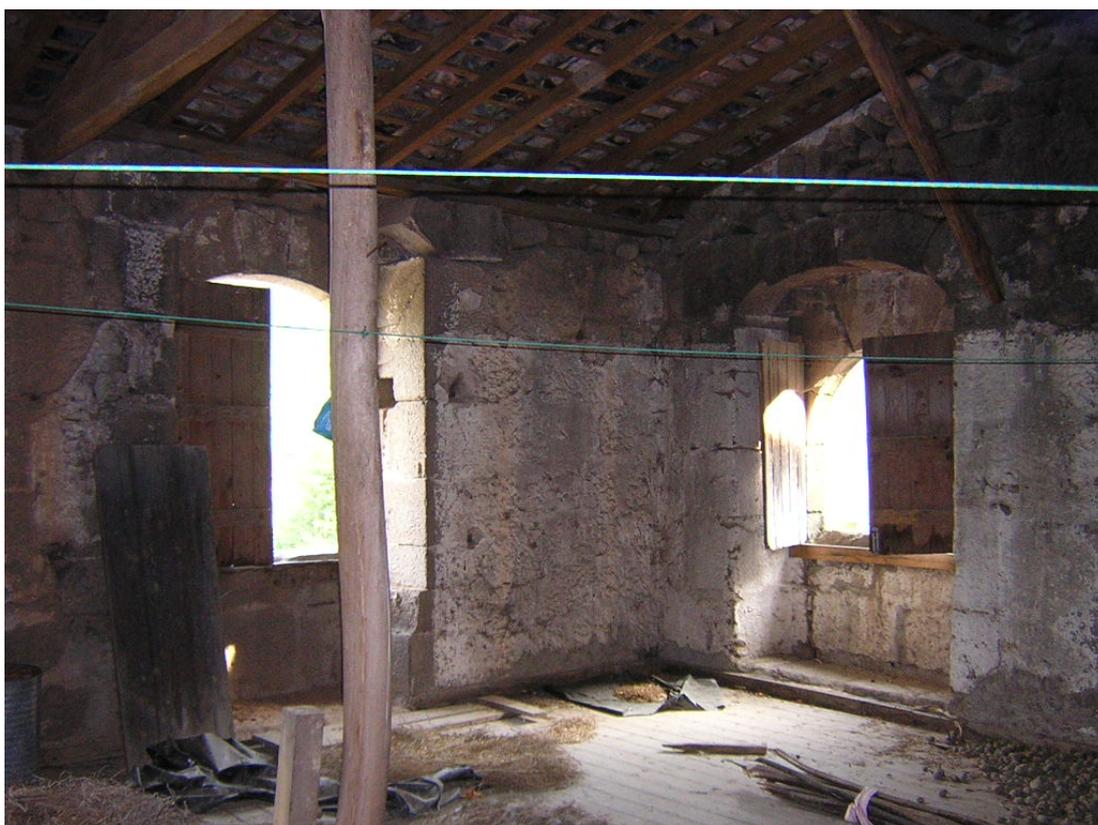
130. Torre – Espaço do segundo piso, 2004

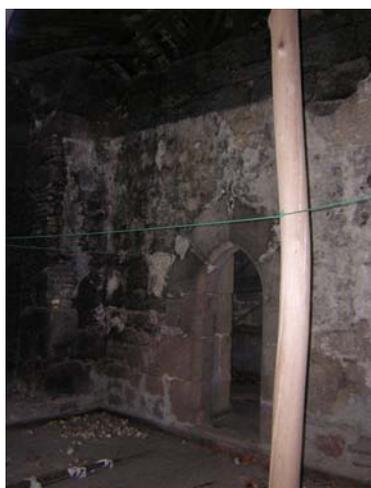
131. Torre – Vão interior do segundo piso, 2004

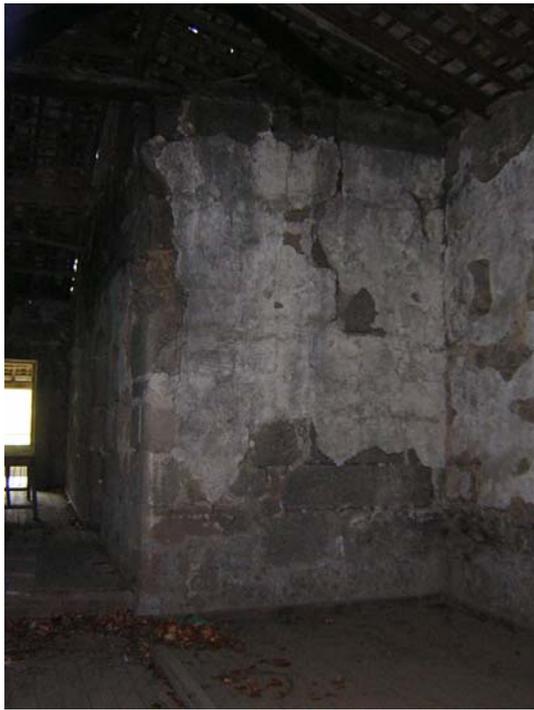
133. Torre – Cunhal noroeste, 2004

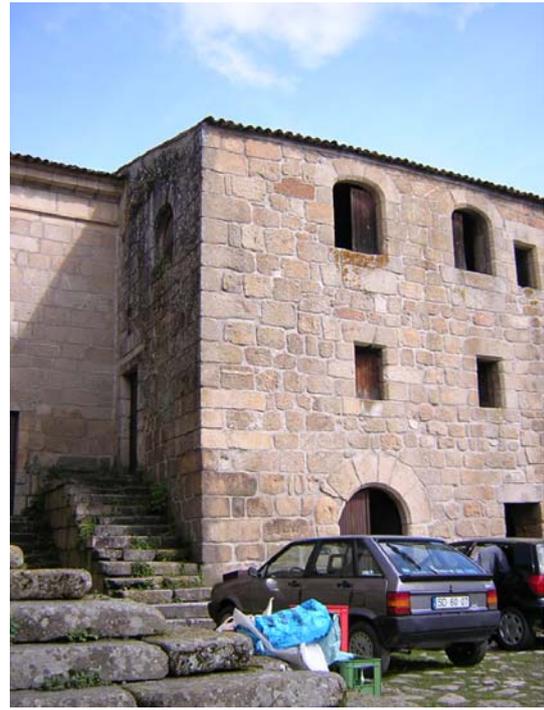
134. Torre – Cunhal sudoeste, 2004

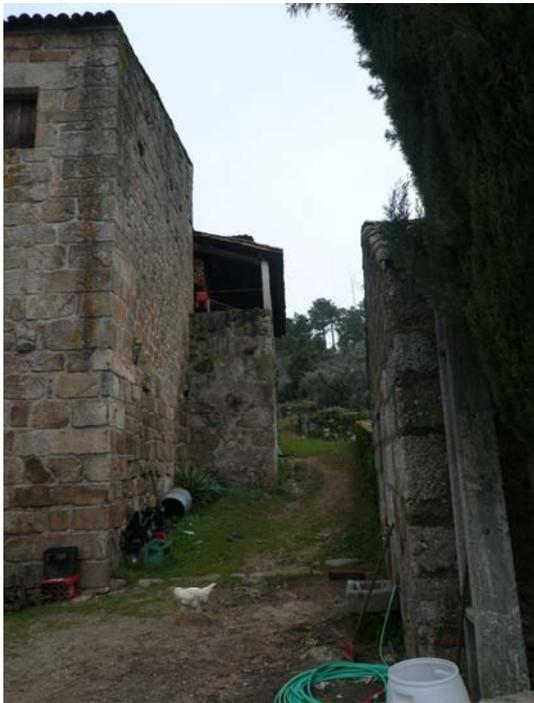
135. Torre – Cunhal sudeste e perspectiva do alçado nascente, 2010

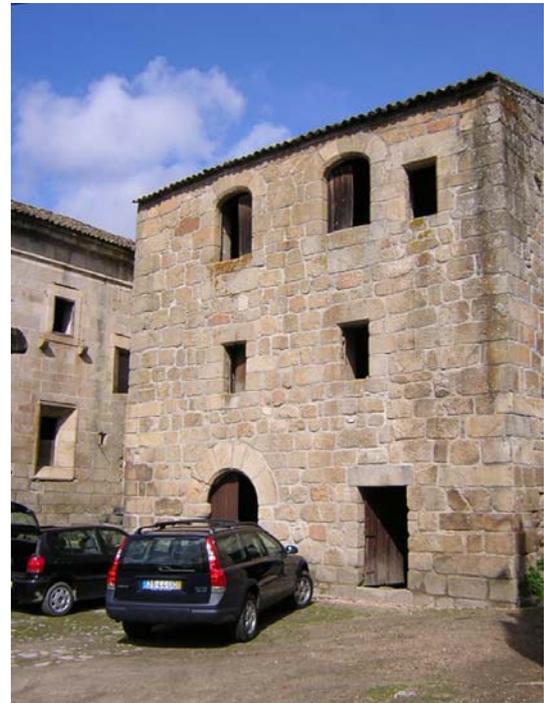
136. Torre – Alçado sul, 2004

Ainda assim, mostra-se necessário proceder à avaliação do estado do paramento em aparelho de granito sob a argamassa de cimento do alçado sul, verificando-se se este elemento está a provocar maior degradação no material pétreo no interior. Esta avaliação poderá ser feita com recurso a ensaios de ultra-sons ou termografias, ou até pequenas sondagens localizadas. Na confirmação de que este elemento está a ser verdadeiramente prejudicial ao seu suporte, recomendamos, então, que seja removido e que sejam tomadas as necessárias acções de tratamento do aparelho de pedra.

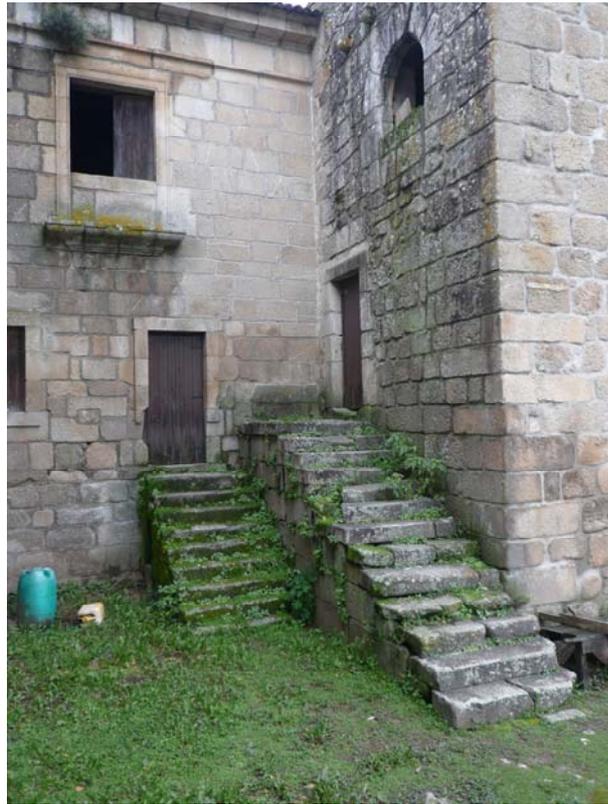
137. Torre – Escada de acesso ao primeiro piso, 2010

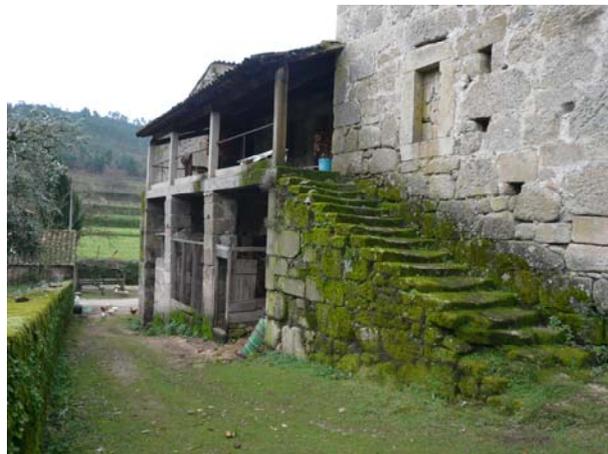
138. Torre – Escada de acesso ao segundo piso, 2010
